**Relatório Vistoria Obra – Semana 7**

Empreendimento: Residencial Platinum		Data da Vistoria: 04/05/2018	
Cidade: Porto Alegre		OBS: I9 Engenharia e Consultoria	
Engenheiro Responsável: Maurício Pedroso / Rodrigo Beltrame		Crea: RS - 228865	
LOCAL	FOTO DA NÃO CONFORMIDADE	DESCRIÇÃO DA NÃO CONFORMIDADE	ACÇÕES CORRETIVAS
Fachada frontal	 	Andaime fachadeiro montado com tela de proteção adequada	O reboco deverá seguir a instrução de trabalho e sequencia construtiva sugerida.
Térreo Circulação	 	Limpeza e organização na circulação do térreo	Recomenda-se colocar um container para a retirada de caliças.
Entrada aptos	 	Entrada dos aptos com plaquinhas de identificação	Recomenda-se placas de identificação em cada apto para auxiliar na rotina de trabalho.
Parede para reboco	 	Chapisco espatulado de forma correta, antes do reboco interno	O chapisco espatulado deve ser aplicado no mínimo 48h antes da aplicação do reboco. Atentar-se para os frisos estarem bem salientes.

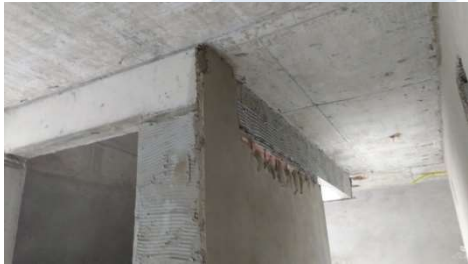
Empreendimento: Residencial Platinum		Data da Vistoria: 04/05/2018	
Cidade: Porto Alegre		OBS: I9 Engenharia e Consultoria	
Engenheiro Responsável: Maurício Pedroso / Rodrigo Beltrame		Crea: RS - 228865	
LOCAL	FOTO DA NÃO CONFORMIDADE	DESCRIÇÃO DA NÃO CONFORMIDADE	ACÇÕES CORRETIVAS
Execução reboco

Reboco sendo executado com tela	Atentar-se sempre para que a tela seja pinada antes da execução do reboco e após o chapisco. Outro ponto a ser cuidado é da centralização da tela no encontro da alvenaria com a viga.
Entrada de clientes

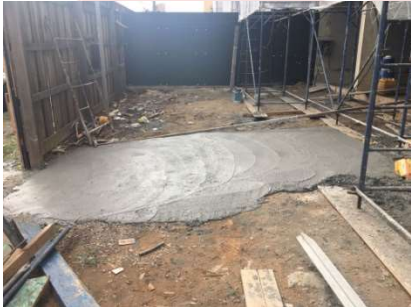
Passagem para clientes executada	A rampa deve ser concretada de maneira organizada, pois o local da passagem do cliente tem que estar alinhado adequadamente.
