**Relatório Vistoria Obra – Semana 3**

Empreendimento: Residencial Platinum		Data da Vistoria: 05/04/18	
Cidade: Porto Alegre		OBS: I9 Engenharia & Consultoria	
Engenheiro Responsável: Engº Maurício Pedroso/Rodrigo Beltrame		Crea: RS - 228865	
LOCAL	FOTO	DESCRIÇÃO DO EVENTO	ACÇÕES PROPOSTAS
Paredes internas dos apartamentos - alvenaria

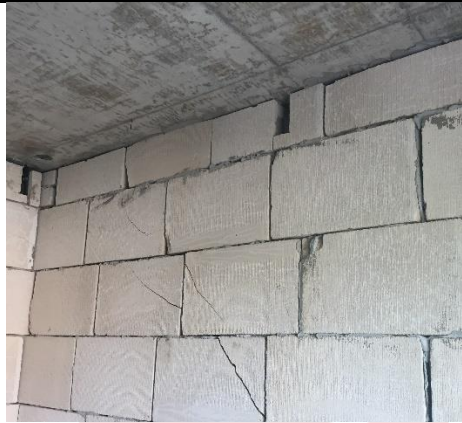
Laje encostada no bloco de encunhamento, fissura de 45° na alvenaria	Retirada dos blocos de encunhamento e recolocação com as medidas necessárias para a colocação da argamassa de encunhamento
Paredes internas dos apartamentos - reboco

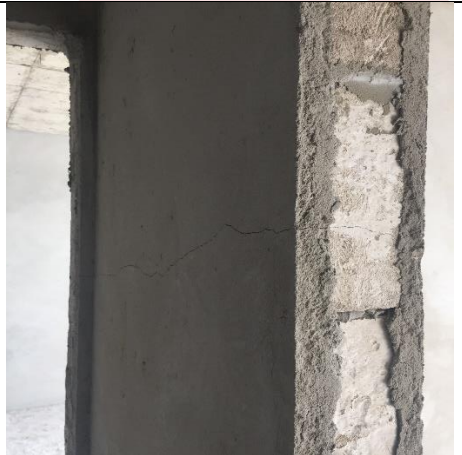
Fissura horizontal no reboco interno inclusive nos blocos	Retirada de 10 cm de reboco de cada lado da fissura, tratamento da fissura com selante acrílico e tela de poliéster
Janela da cozinha apartamento decorado

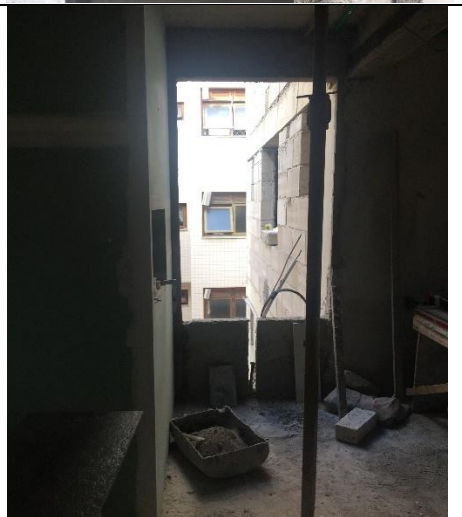
Ventilação do gás inferior e superior na janela	Deverá estar de acordo com o projeto aprovado

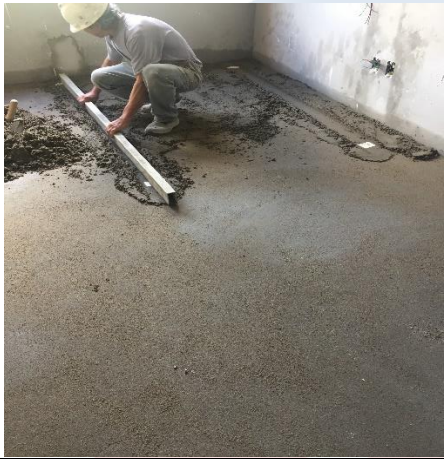
Execução de uma camada de 1 cm de argamassa sobre o Contrapiso pronto	Definição das alturas para a execução dos próximos contrapiso. Uma camada de 1 cm de argamassa poderá soltar. Movimentação de materiais intensa, Considerar na contratação de mão de obra
Apartamento decorado

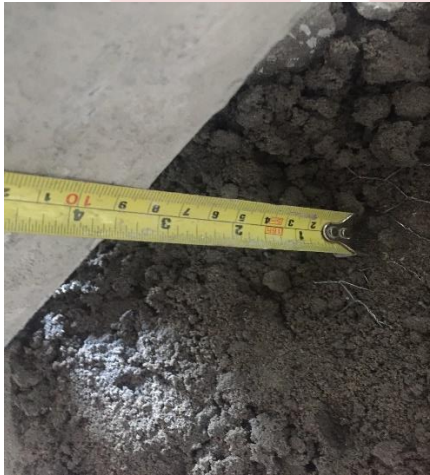
Execução de contrapiso com 8,50 cm de espessura	Considerar essa espessura para o re-orçamento, estruturar com tela as regiões de tubulação. Movimentação de materiais intensa, considerar na contratação de mão de obra
Apartamento modelo

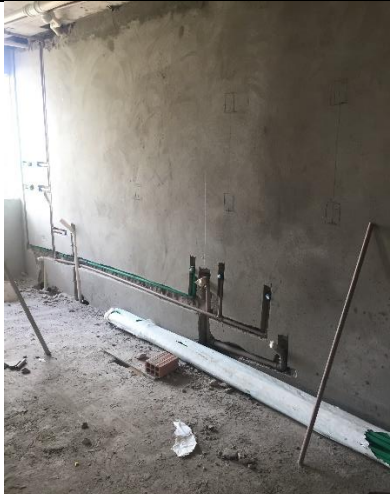
Instalações hidráulicas no apartamento modelo	Aproveitar o apartamento modelo e definir Kits de hidráulica para diminuir desperdício de materiais.

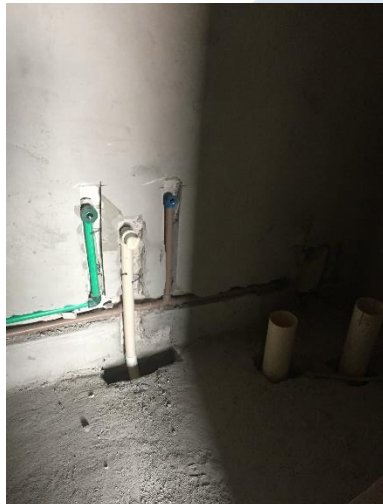
Instalações hidráulicas no apartamento modelo	Recomenda-se colocar o tampão com veda rosca antes da instalação na parede. Cuidar o nivelamento dos pontos hidráulicos, recomendamos fazer um gabarito para esse serviço.
Reboco interno dos apartamentos

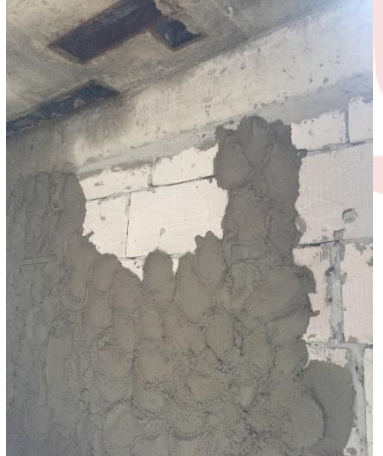
Observado execução de reboco interno sem chapisco nas vigas.	Fazer o serviço de “pré-reboco” antes da liberação do reboco interno
Reboco interno dos apartamentos

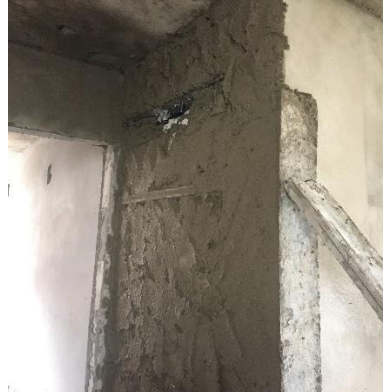
Observado execução de reboco interno sem chapisco nas vigas.	Fazer o serviço de “pré-reboco” antes da liberação do reboco interno

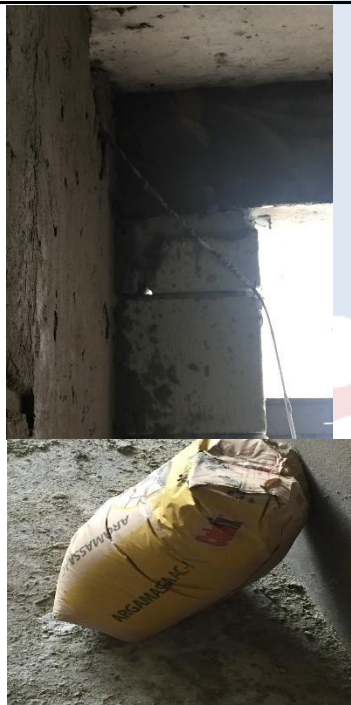
Viga com “chapisco” com cimento cola ACI alisado com colher de pedreiro	O cimento cola ACI não é recomendado para executar chapisco e a forma que está executado também não é recomendada. Executar chapisco rolado com argamassa industrializada antes da liberação do reboco
Tapume

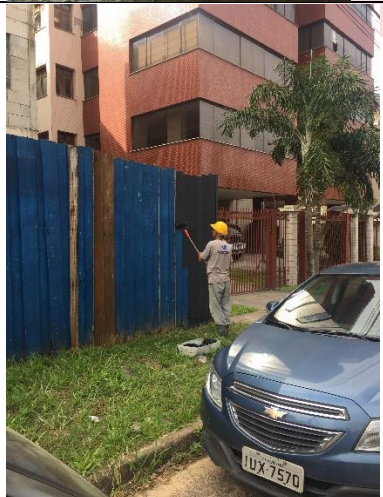
Pintura do tapume
