Relatório Vistoria Obra – Semana 2

Empreendimento: Residencial Platinum		Data da Vistoria: 29/03/18	
Cidade: Porto Alegre		OBS: I9 Engenharia & Consultoria	
Engenheiro Responsável: Engº Maurício Pedroso/Rodrigo Beltrame		Crea: RS - 228865	
LOCAL	FOTO DA NÃO CONFORMIDADE	DESCRIÇÃO DA NÃO CONFORMIDADE	ACÕES CORRETIVAS
Fundos do prédio residencial

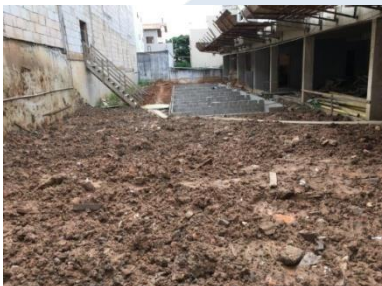
Local desimpedido onde foi feita a remoção do material excedente de solo antes depositado no mesmo	Existe PGRCC? Existe MTR assinadas pelo destinatário?
Térreo Lado esquerdo, depósitos de materiais.

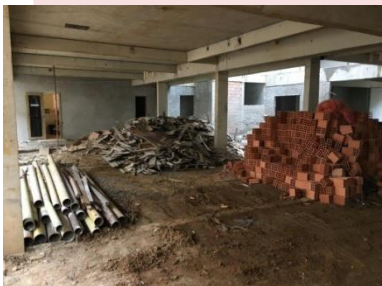
Local mais limpo e com materiais mais organizados.	Lay out de canteiro
Calçada frente do empreendimento

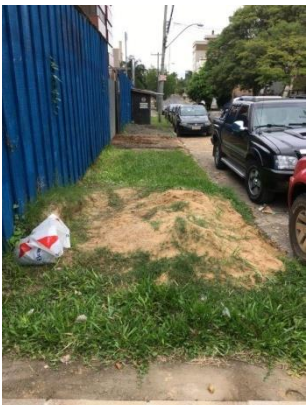
Tapume e calçada com apresentação não satisfatória para a implantação do PDV	Revitalização do tapume, pintura de preto fosco, remoção materiais excedentes e plantio de grama na calçada.

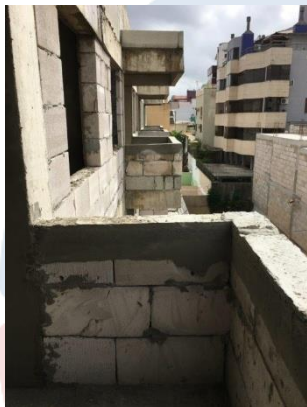
Desnívelamento das cintas de respaldo das sacadas. Problemas na instalação das pedras e futuramente esquadrias	Quebrar uma pequena camada superior e nivelar com graute as cintas.
Escadas acessos pavimentos

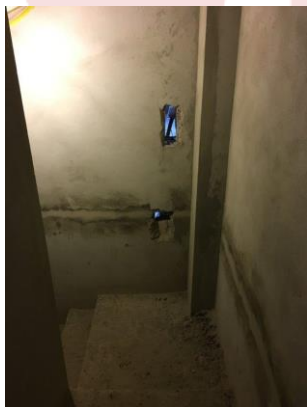
Falta de terminalidade e arremates no revestimento interno	Chumbas buracos com “cascotes” e refazer arremates revestimentos internos.
Instalações no interior dos apartamentos

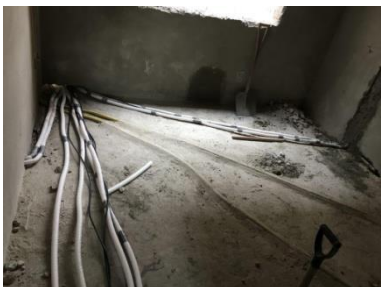
Instalações elétricas e de Ar condicionados passando pelo contrapiso interno dos apartamentos, se sobrepondo.	Cuidado a espessura do contrapiso devido a estas situações de sobreposições de tubulações, armar estes locais do contrapisos, contratar empresa especializada, criação de uma IT (Informe Técnico)

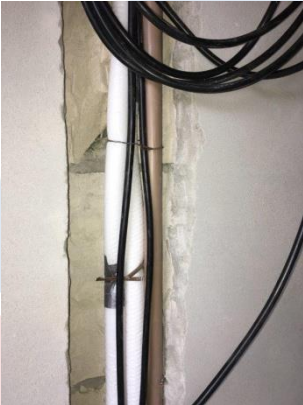
Canaletas para passagens das redes de ar condicionado , assim como elétricas e hidráulicas, executadas de forma não conforme. Podendo inclusive causar patologias nas alvenarias e seu respectivo revestimento	Utilizar para estas aberturas após a alvenaria e o revestimento estarem executados, equipamento “Frisadeira”, qual pode ser locado. Neste pode-se regular a profundidade e a largura da canaleta a ser aberta, agredindo mesmos os serviços já executados e evitando patologia futuras.
Instalações de Ar condicionado – Tubulações elétricas no contrapiso

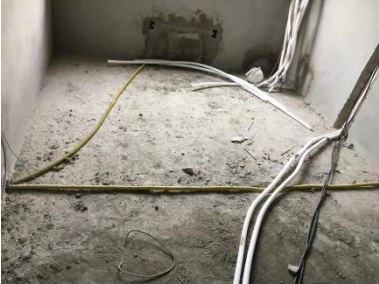
Fiações elétricas no contrapiso – cabo NAX – Sem proteção (eletroduto) quando embutidas no piso	Recomenda-se que coloquem em qualquer enfição que fique embutida no contrapiso dentro de uma eletroduto corrugado reforçado (laranja) ou rígido.

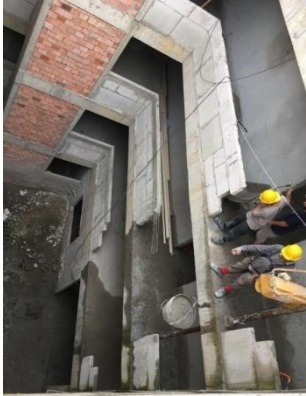
Platibanda interna apartamentos final de 01 a 04 – Miolo da torre – Poço de ventilação

Funcionários trabalhando em situação de alto risco de queda sem nenhuma proteção coletiva.	Instalação de uma linha de vida por andar e para que os funcionários possam ser amarrados à um sinto de segurança tipo paraquedista e instalação de guarda corpo removível dando mais segurança aos mesmos e evitando assim também queda de materiais por esse local onde a alvenaria ainda esta aberta.

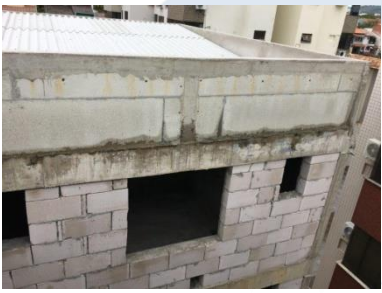
Platibanda desalinhada e não estruturada para receber andaimes fixados nela. Além do nivelamento da viga superior estar fissurando e soltando.	Atentar para o revestimento argamassado externo, seguir IT e atentar para qual tipo de fixação dos andaimes a serem utilizados nos respectivos panos para a realização dos reboco externo.
Fachadas externas paredes laterais prédios – Áreas de serviço

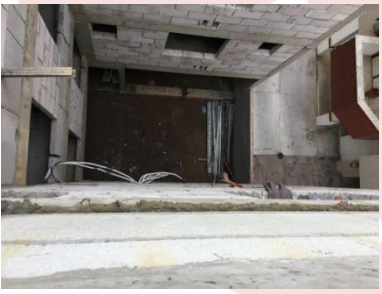
Muitas interferências executivas nas fachadas antes do reboco externo.	Realizar mapeamento da fachada no intuito de minimizar custos na execução do revestimento externo. Seguir o IT para execução do respectivo serviço.
