Relatório Vistoria Obra – Semana 8

Empreendimento: Residencial Platinum		Data da Vistoria: 11/05/18	
Cidade: Porto Alegre		OBS: I9 Engenharia & Consultoria	
Engenheiro Responsável: Engº Maurício Pedroso/Rodrigo Beltrame			
LOCAL	FOTO	DESCRIÇÃO DO EVENTO	ACÕES PROPOSTAS
Laje apartamentos modelo - 303

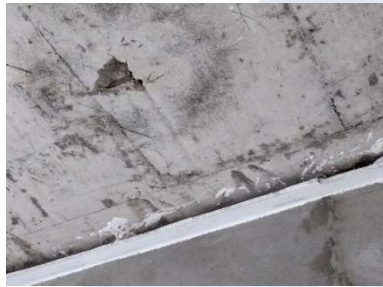
Liberação do Forro	Tratamento do aço e proteção com argamassa cimento e areia
Box apartamentos

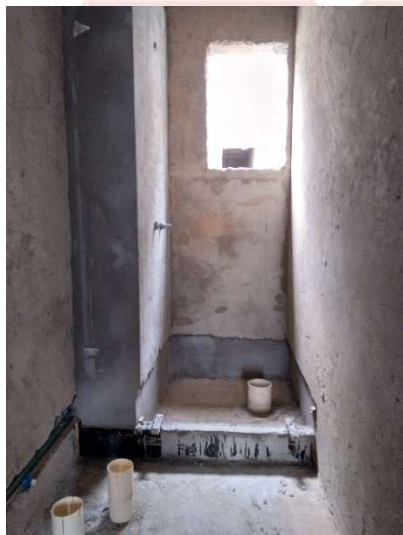
Mureta do Box concretada in Loco	Preparar superfícies para receber a Impermeabilização
Secada de acesso aos pavimentos

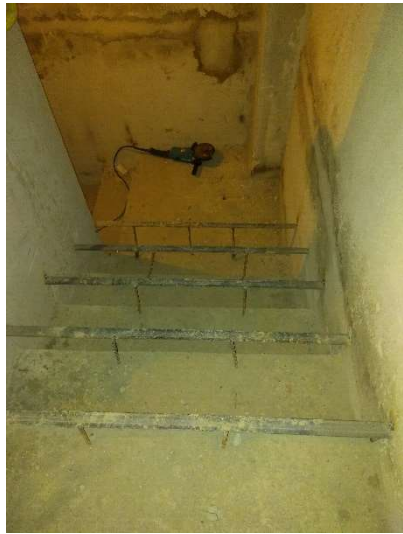
Mapeamento e regularização dos degraus da escada	Adequação dos níveis e tamanhos de degraus

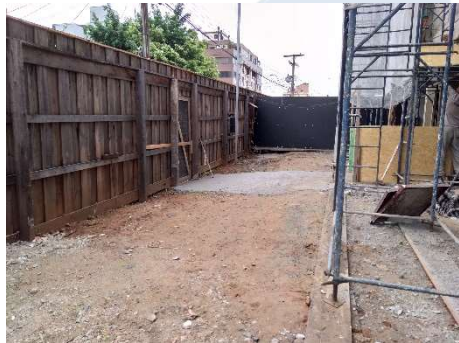
Empreendimento: Residencial Platinum		Data da Vistoria: 11/05/18	
Cidade: Porto Alegre		OBS: I9 Engenharia & Consultoria	
Engenheiro Responsável: Engº Maurício Pedroso/Rodrigo Beltrame			
LOCAL	FOTO	DESCRIÇÃO DO EVENTO	ACÇÕES PROPOSTAS
Entrada do acesso a clientes no apto Decorado

Caminho do acesso ao apto decorado já concretado e sendo executado o guarda corpo.	Executar caminho com fechamento superior protegendo assim o acesso de algum material ou sujeira que possa cair da torre
Mural Sala do Mestre

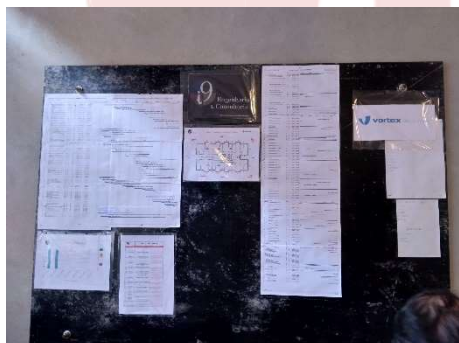
Mural de comunicação entre planejamento e obra sendo utilizado	Forrar o mural para utilização de uma boa e limpa comunicação visual entre o planejamento e a obra
Salas comerciais

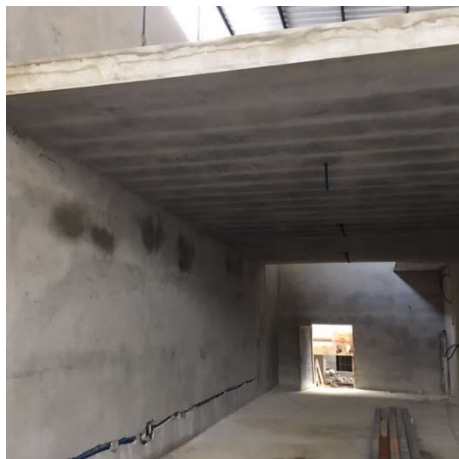
Corte horizontal em praticamente toda a parede para a instalação da tubulação elétrica embutida	Inclinar o corte da parede para não cortar um gomo do tijolo em toda a extensão da parede fazendo com que se diminua a seção da mesma. Inclusive de ao mesmo caso acontecer na sala ao lado e existir apenas uma parede de divisa entre elas.
