Relatório Primeira semana

Empreendimento: Residencial Platinum		Data da Vistoria: 13 e 23 de março de 2018	
Cidade: Porto Alegre		I9 Engenharia & Consultoria	
Responsáveis: Engº Maurício Pedrosa/Rodrigo Beltrame		Crea: RS - 228865	
LOCAL	FOTO	DESCRIÇÃO DO EVENTO	ACÇÕES PROPOSTAS
Reboco interno do reservatório	 	Fissura horizontal	Antes da pintura, retirar 5 cm de reboco para cada lado da fissura e tratar a junta com tela de poliéster e adesivo acrílico.
Bandeja	 	Buracos e sujeira	Retirada da bandeja e colocação de andaime fachadeiro para execução do revestimento externo
Circulação	 	Restos de madeira na estrutura	Retirada completa das formas antes de iniciar os próximos serviços.

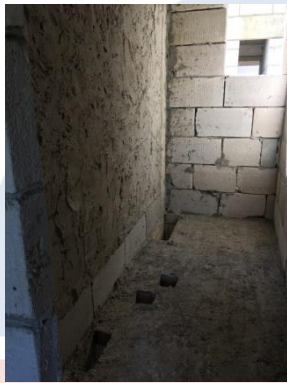
Execução de reboco interno antes dos serviços predecessores	Executar primeiro as instalações elétricas e hidráulicas e após liberar o serviço de reboco interno
Reboco interno

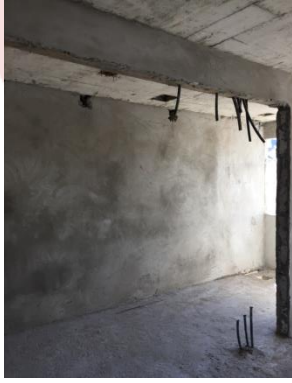
Reboco interno executado sem as instalações elétricas estarem prontas	Fazer uma revisão geral em todos os pontos onde o reboco foi executado e dar terminalidade nas instalações
Comercial

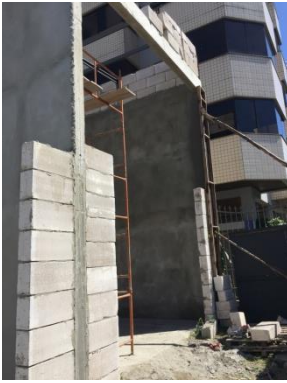
Execução de alvenaria de golas de porta sem tela, sem chapisco e sobre o reboco da parede	Retirar as golas prontas, descascar o reboco na região das golas, chapiscar com chapisco adesivo para estrutura e colocar tela com pistola finca pino.

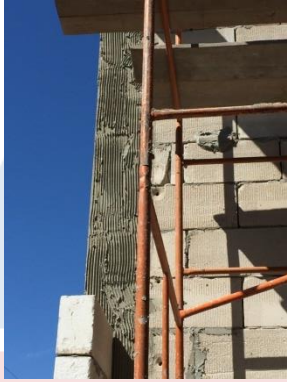
Execução de alvenaria de golos de porta sem tela, com chapisco adesivo executado no sentido contrário, o correto é na horizontal	Colocar tela para estruturar a alvenaria
Frente da obra

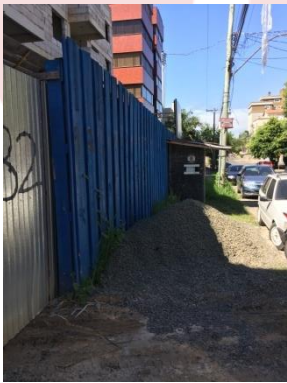
Material depositado e grama alta	Limpeza e organização da frente da obra. Sugestão de executar a calçada definitiva e grama para receber os clientes
Térreo da torre	 	Restos de madeira depositado bem como outros tipos de resíduos	Limpeza geral da obra, Sugestão de executar a infra do térreo e executar o contra piso
Vestiários

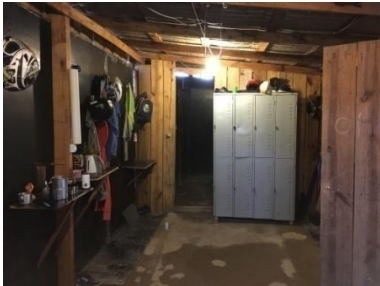
Vestiários e Banheiros não conforme a NR18	Colocar containers de banheiros e chuveiros, ou adequar as instalações existentes

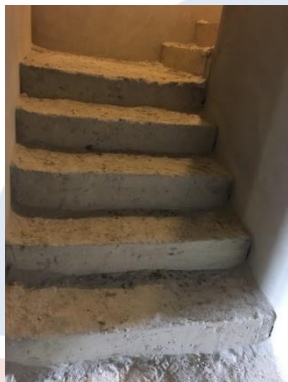
Escadas de acesso ao apartamento decorado	Regularizar e arrematar as escadas que levam até o apartamento decorado
Alvenaria dos apartamentos

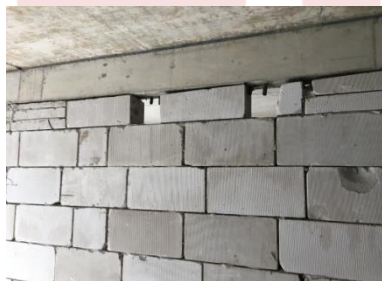
Alvenaria executada com blocos faltantes nas baixadas de elétrica	Executar as instalações para o fechamento da alvenaria e após a execução do encunhamento para liberar o reboco. Sem chapisco no fundo da viga
Reboco interno dos apartamentos

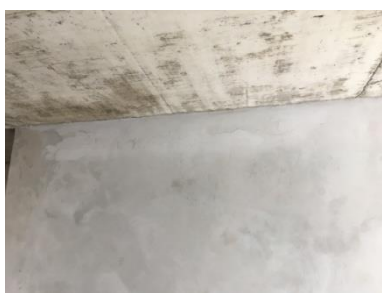
Fissuras horizontais em vários locais no encontro da alvenaria com a estrutura	Fazer o tratamento da fissura antes da liberação da pintura
Reboco interno dos apartamentos

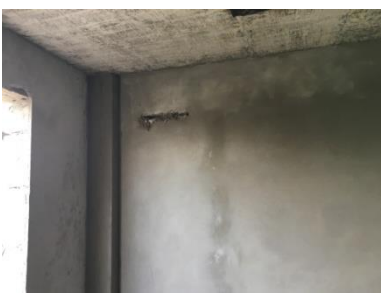
Reboco interno executado sem o encunhamento pronto	Executar o encunhamento antes da liberação da execução do reboco interno

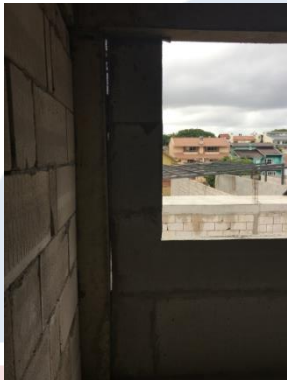
Golas de alvenaria executadas sem tela de amarração e sem chapisco estrutural.	Retirada da gola, execução do chapisco, execução das telas de amarração. Fazer um levantamento geral em todas as amarrações da alvenaria
Alvenaria externa na região das janelas

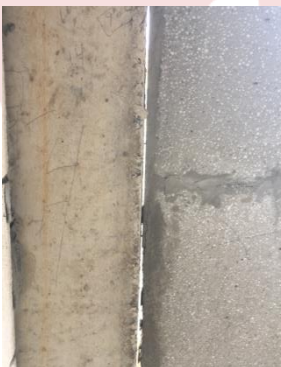
Golas de alvenaria executadas sem tela de amarração e sem chapisco estrutural, ponto perigoso para cair.	Retirada da gola, execução do chapisco, execução das telas de amarração. Fazer um levantamento geral em todas as amarrações da alvenaria
Reboco interno dos apartamentos

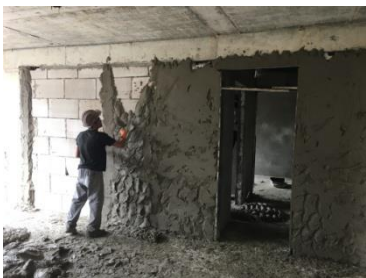
Execução do reboco interno sem as instalações estarem prontas e sem chapisco na estrutura

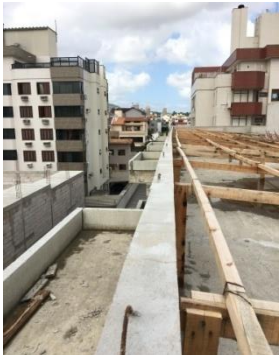
Platibanda do telhado

Ferros chumbados na platibanda.	Retirada dos ferros, tratamento com TF7 e fechamento com argamassa antes da execução do capeamento. Prever ganchos para futura manutenção conforme Norma

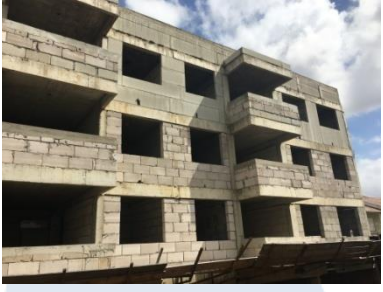
Início da execução da fachada prevista	Por se tratar de um serviço complexo e com muitos detalhes executivos, vamos sugerir um Informe técnico para execução bem como os materiais adequados para utilização.
Argamassa de encunhamento

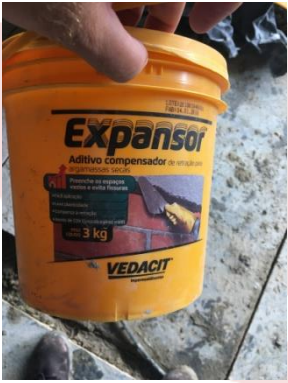
Aditivo expansor utilizado com traço diferente do fabricante	Fazer um traço para encunhamento garantindo a quantidade de expansor x cimento indicada pelo fabricante. Ou utilizar argamassa industrializada.
Memorial descritivo	Elevador	7.9 - Elevador Serão da marca Thyssen Krupp, Atlas Schindler ou Otis;	Fazer uma errata caso o elevador seja contratado de outra marca
Memorial descritivo/Material publicitário

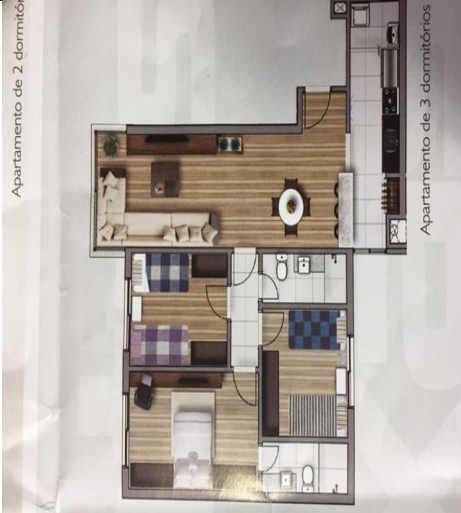
3.1 – Apartamentos 3.1.1 - Sala Estar / jantar Piso: cerâmica de 1º qualidade Rodapé: Em MDP branco com 07cm de altura. 3.1.2 - Circulação Piso: Cimento alisado.	Executar um apartamento modelo ao lado do decorado com os acabamentos a serem entregues aos clientes. "Apto protótipo"
