Relatório Vistoria Obra – Semana 4

Empreendimento: Residencial Platinum		Data da Vistoria: 13/04/18	
Cidade: Porto Alegre		OBS: I9 Engenharia & Consultoria	
Engenheiro Responsável: Engº Maurício Pedrosa/Rodrigo Beltrame		Crea: RS - 228865	
LOCAL	FOTO	DESCRIÇÃO DO EVENTO	ACÕES PROPOSTAS

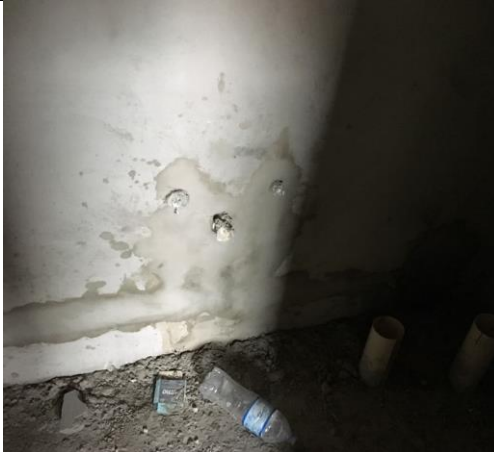
Banheiro

Execução das instalações hidráulicas do banheiro	Rede de água fechada corretamente com tampão. Rede de esgoto precisa também ser fechada.
Corredor interno

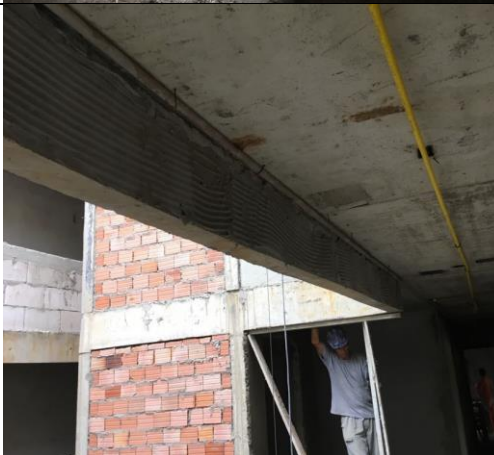
Chapisco sendo executado com desempenadeira dentada no sentido correto	Trocar o material de cimento cola para chapisco
